## Neubau eines Radweges entlang der Gemeindestraße „Ohe“

## Fledermauskundliche Potenzialabschätzung

# Potentialeinschätzung von Straßenbäumen zum Bau eines straßenbegleitenden Radweges zwischen Thienfelde (K232) und Bergedorf (Gemeinde Ganderkese, Lkrs. Oldenburg)

Bericht vom 15.07.2019

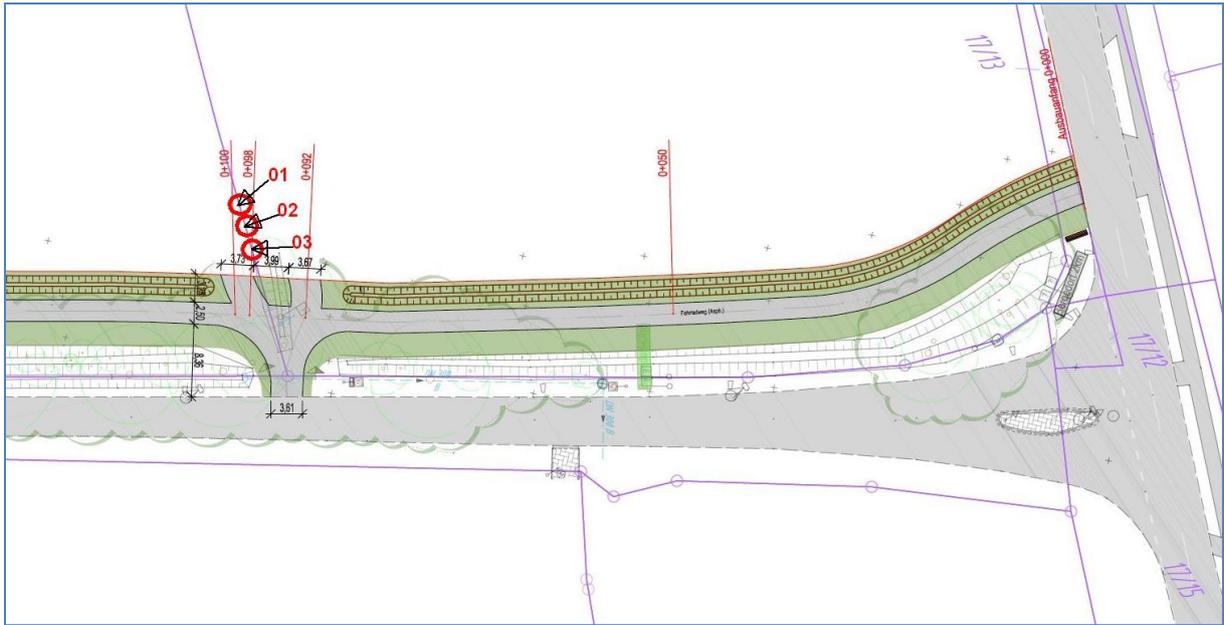
Abb. 1: Lage der Potentialbäume Nr. 1-3

Baum Nr.	Baumart, Schadstelle	Potentialeinschätzung	Abb.-Nr.
1	Birke, Stammhöhle nach Astabbruch in ca. 4m Höhe	Höhlung nicht einsehbar - mögliches Potential als Fledermausquartier	1
2	Zitterpappel, halbseitiger Stammabbruch und Stammhöhle nach Astabbruch beides in 4 m Höhe	Astabbruch, neu, wahrscheinlich nicht von FL besiedelt. Stammhöhle als potentielles Fledermausquartier geeignet, aber besiedelt durch Hornissen - aktuell kein Fledermausquartier	1
3	Birke, Stammhöhle in 3,5 m Höhe	Höhlung - mögliches Potential als Fledermausquartier	1
4	Eiche, Totholz (dicker Ast) mit Rissen und mehreren Spechtlöchern in ca. 15 m Höhe	Höhlung - mögliches Potential als Fledermausquartier	2
5	Eiche, Astabbruch mit Spalt in ca. 15 m Höhe und Spechtlöcher am Stamm in 5-6 m Höhe	Spalten am Astabbruch nicht regensicher - nicht geeignet als Fledermausquartier. Spechthöhle, diesjährig, für FL wenig geeignet - kein Potential als Fledermausquartier	3

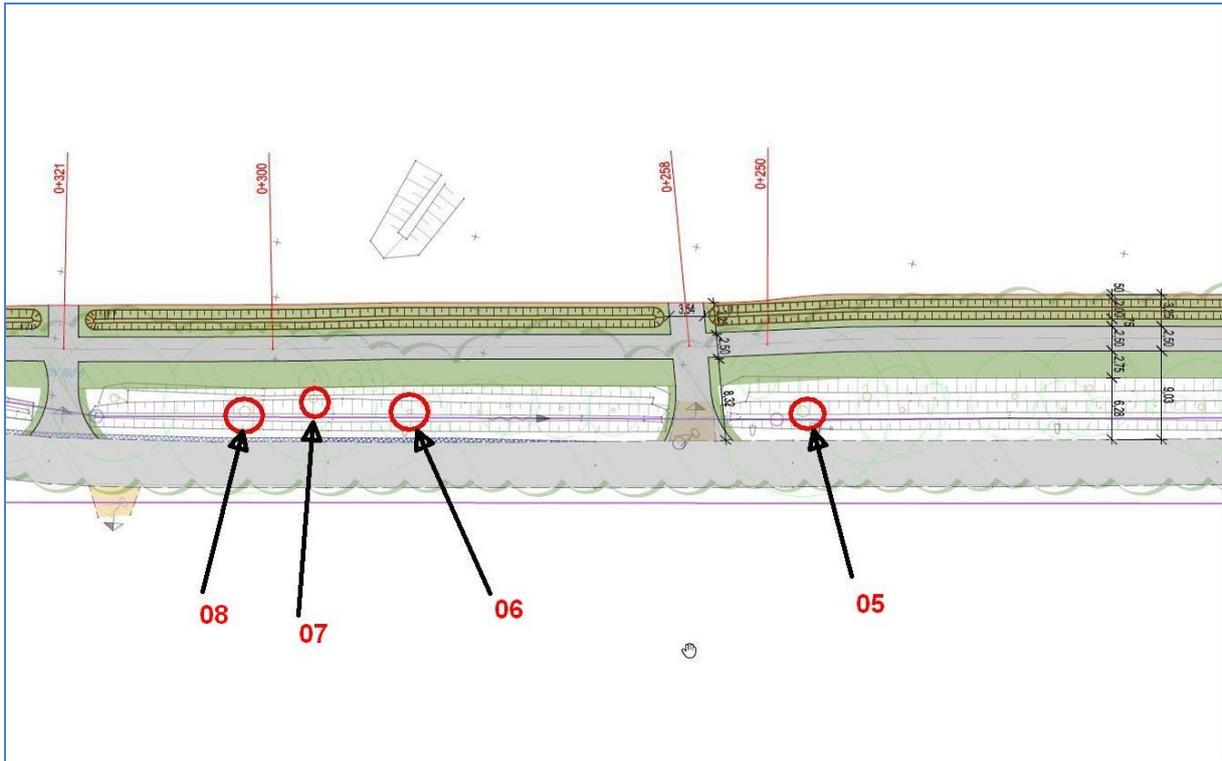
Abb. 3: Lage des Potentialbäume Nr. 5-8

6	Birke, Stammloch in 4 m Höhe	Höhlung - mögliches Potential als Fledermausquartier	3
7	Roßkastanie, Stammloch an Astwulst in 5 m Höhe	Höhlung nicht einsehbar - mögliches Potential als Fledermausquartier	3
8	Eiche, alter Astabbruch am Stamm mit Höhlung in 3 m Höhe	Höhlung - mögliches Potential als Fledermausquartier	3
9	Eiche, toter Ast mit Spalten in 10 m Höhe	Spalten am Astabbruch nicht regensicher - kein Potential als Fledermausquartier	4
